測試報告

號碼: ETR22205143

送樣廠商 : 飛龍消防工程有限公司
樣品名稱 : 機械泡沫滅火藥劑
樣品型號 : FZ-HIRYU-1

測試需求 : 依據客戶要求進行測試，測試項目請參閱測試結果表格。

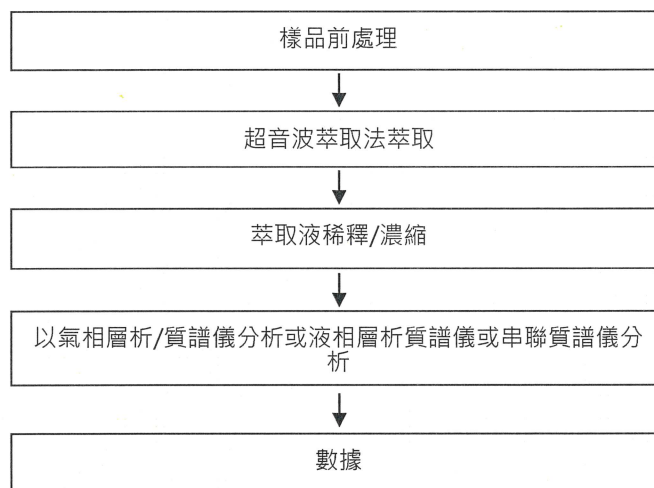
全氟化合物(包含全氟辛酸/全氟辛烷磺酸/其相關化合物等等)分析流程圖

測試項目	測試方法	單位	MDL	結果
				No.1
全氟辛烷磺酸及其鹽類 (CAS No.: 1763-23-1 and its salts)	參考US EPA 3550C: 2007 · 以液相層析串聯質譜儀分析。	mg/kg	10	n.d.
全氟辛酸及其鹽類 (CAS No.: 335-67-1 and its salts)	參考US EPA 3550C: 2007 · 以液相層析串聯質譜儀分析。	mg/kg	10	n.d.
全氟辛基磺酸鋰 (PFOS-Li) (CAS No.: 29457-72-5)	由全氟辛烷磺酸及其鹽類測試結果計算得之。	mg/kg	10▲	n.d.
全氟辛基磺醯氟 (POSF) (CAS No.: 307-35-7)	由全氟辛烷磺酸及其鹽類測試結果計算得之。	mg/kg	10▲	n.d.

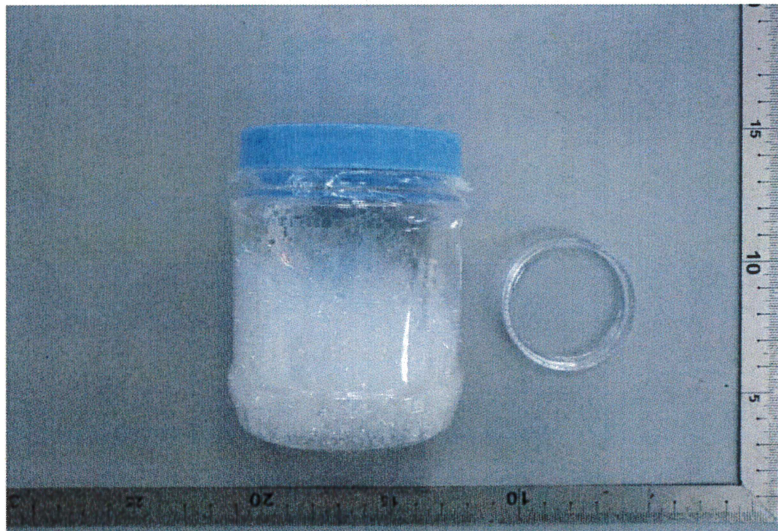
ETR22205143

* 照片中如有箭頭標示，則表示為實際檢測之樣品/部位。*
